Abriss Haus Roßmarkt 18/20 – Ende eines Kulturdenkmals

Von Dr. Norbert Hansen, Asfeld (2024)

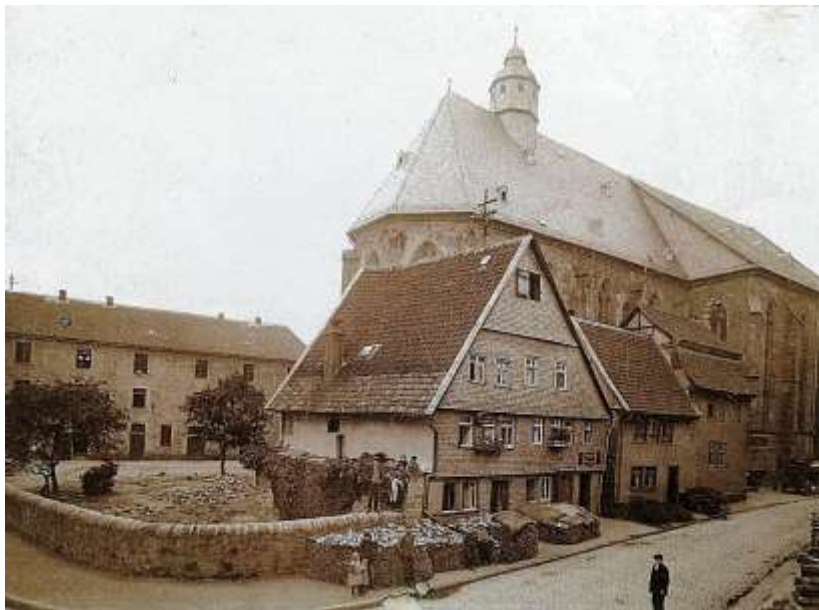
Abb. 1: Ansicht Anfang des 20. Jahrhunderts
Quelle unbekannt.

Am Südrand der Altstadt gelegen grenzte es direkt an das ehemalige Hospitalgelände mit der Dreifaltigkeitskirche. Die Verschieferung der beiden Fachwerkgiebel erfolgte wahrscheinlich bereits gegen Ende des 19. Jahrhunderts. Der Strommast auf dem Dach belegt die nach der Jahrhundertwende durchgeführte Elektrifizierung des Hauses. Der heute an der Ecke zur Volkmarstraße stehende Trafo-Turm wurde erst später erbaut.

Ja, es war nach § 2 Abs. 1 des hessischen Denkmalschutzgesetzes ein schützens- und erhaltenswertes Gebäude. Noch 2002 wurde es in der „Denkmaltopographie Bundesrepublik Deutschland. Kulturdenkmäler in Hessen. Stadt Asfeld“, ein reich bebildertes Werk, das in vielen Asfelder Bücherschränken zu finden ist, aus geschichtlichen und städtebaulichen Gründen als Kulturdenkmal ausgewiesen. Ein Foto, vermutlich aus dem Anfang des 20. Jahrhunderts, zeigt das stattliche Doppelhaus Nr. 18 und 20 unter einem gemeinsamen Dach (nach dem heutigen Liegenschaftskataster die Flurstücke 388 und 389). (Abb. 1)

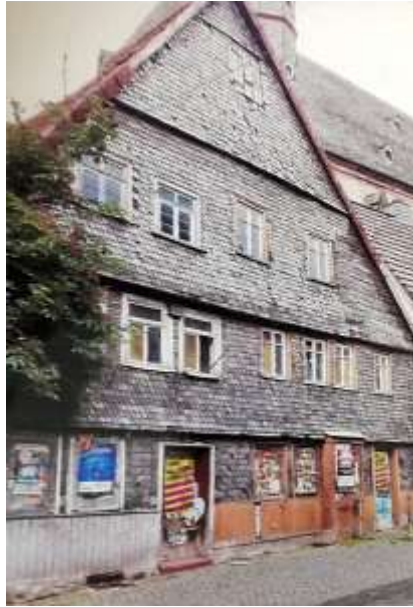
Bewohnt war das Haus schon seit Jahrzehnten nicht mehr. Der äußere Zerfall – die Zerstörungen im Innern durch Pilz- und Schwammschäden waren nicht minder gravierend – wurde seit 2004 in der örtlichen Presse immer wieder kritisch kommentiert. Wie der Oberhessischen Zeitung vom 14. Mai 2019 zu entnehmen war, galt der Roßmarkt 18/20 als „nicht mehr zu rettendes Gebäude“. (Abb. 2)

Abb. 2: Äußerer Zustand 2021
Foto: Norbert Hansen

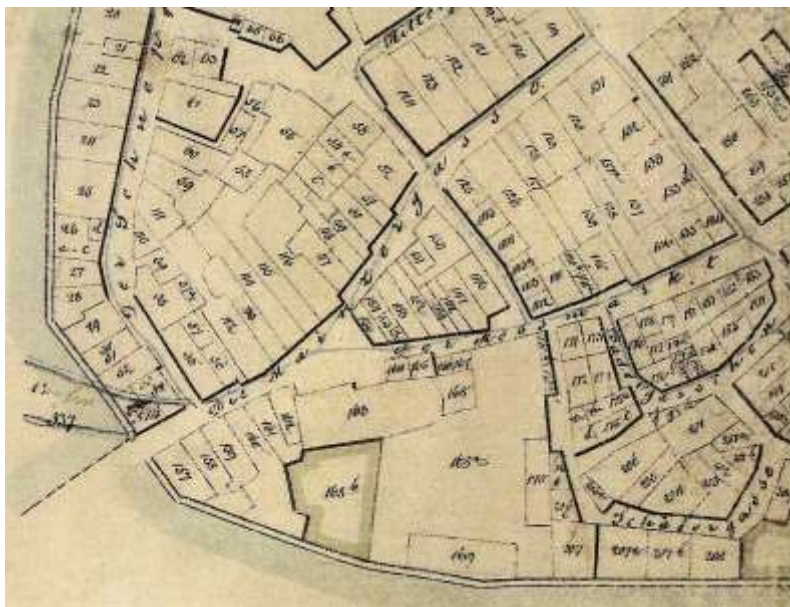
Als wichtigste Quelle steht aus dem Stadtarchiv ein sogenannter Handriss von 1829 zur Verfügung, der wohl älteste „Stadtplan“ Asfelds. Der abgebildete Ausschnitt zeigt die Bebauung des ehemaligen Klostergeländes und seines Umfeldes an der noch geschlossenen Stadtmauer. (Abb. 3) Die Volkmarstraße gab es noch nicht. Mit der „Stücker-Nummer“ 163 ist in starker Vereinfachung der Grundriss der Dreifaltigkeitskirche bezeichnet. An ihrer Nordseite stehen die vier Gebäude 164, 165, 166 und 167. Die beiden letzteren entsprechen den heutigen Flurstück-Nummern 388 und 389 für das Doppelhaus Roßmarkt 18/20.

Abb. 3: Ausschnitt aus dem Handriss von 1829
Repro: Norbert Hansen

Mit hoher Wahrscheinlichkeit handelt es sich hier um das Restmauerwerk eines früheren Gebäudes, das im erwähnten Handriss von 1829 die Stücker-Nr. 168 trägt und direkt vor das Chorpolygon der Dreifaltigkeitskirche gesetzt worden war. Als Besitzer werden im „Brand Assecurations Cataster der Stadt Asfeld“ von 1777 unter der Nr. 474 „Die Vorsteher und Erheber derer Gefälle des Hospitals“ genannt; das Gebäude selbst ist „des Pächters Behausung“ mit einer Scheuer und einem „Pferdt-Stall“. Zur Erklärung: Beaufsichtigung und Organisation des Hospitals waren damals einem Ratsherrn zugeordnet und offenbar mit erheblichem Zeitaufwand verbunden. Deshalb gab es ab 1695 einen „Pächter“, der sich um die Landwirtschaft und die Verpflegung der Pfründner zu kümmern hatte. Auch hier liefert der Handriss von 1829 wieder wichtige Orientierung: Das längliche Gebilde in Abb. 3 mit der Nr.

170 am rechten Rand des Hospitalgeländes ist das nach Bauvertrag von 1759 errichtete Pfründnerhaus für Menschen, die sich dauerhaft Unterkunft und Pflege im Alter erkaufte hatten. 1859 wurde es wegen Baufälligkeit niedergelegt. Seit Anfang des 20. Jahrhunderts verläuft dort die Volkmarstraße. Das an der Stadtmauer gelegene Gebäude 169 („Armenhaus“) ist das heutige Spitalgebäude, und die Stücker-Nrn. 168a und 168b sind im Handriss als „Hof mit abgerissenem Baugrund“ bzw. „Garten hinter der Kirche“ bezeichnet.

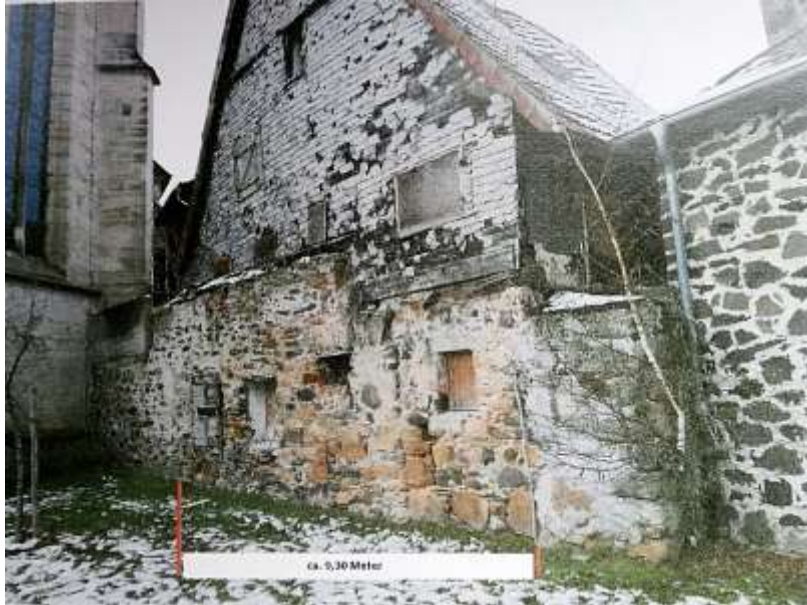
Damit kommt der historisch interessanteste Teil des Gebäudekomplexes in den Blick: Die rückwärtige, steinerne Mauer, die heute im Westen bis an einen Strebepfeiler der Kirche reicht, ursprünglich aber knapp zwei Meter kürzer war. Die Giebelwand des Hauses Rossmarkt 18/20 wirkt wie nachträglich aufgesetzt, mit einem geringen Versatz nach Norden. Alles deutet auf eine frühere Gebäudeerweiterung (19. Jahrhundert?) ohne Unterkellerung bis an eine diese vorhandene, ältere Mauer hin. Gehörte sie zu einem ganz anderen Gebäude und war die noch erkennbare, zugemauerte Türöffnung sogar ein Ausgang? (Abb. 5)

Abb. 5: Historische rückwärtige Gebäudewand
Foto: Norbert Hansen

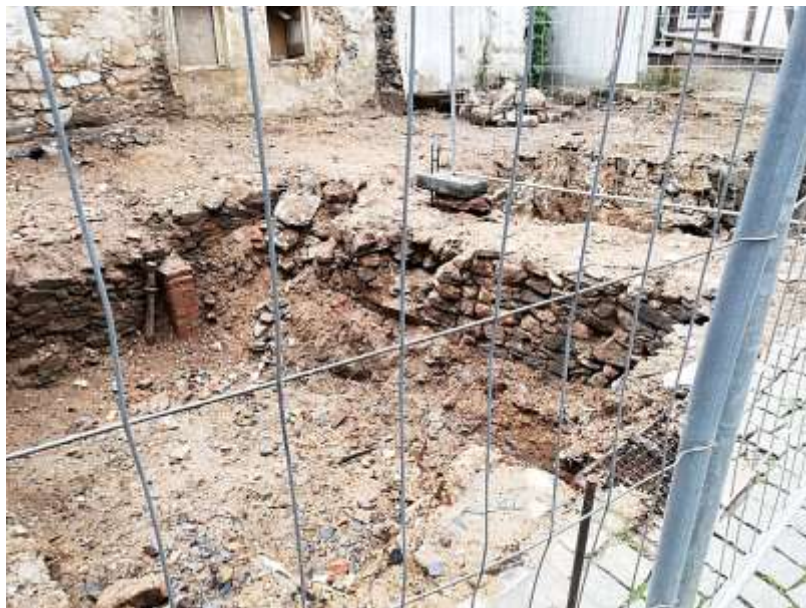
Abb. 6: Blick in die niedrigen Kellerräume nach Ende des Gebäudeabbruchs
Foto: Norbert Hansen

Wie geht es jetzt weiter mit der „Baulücke“? Zunächst wird in den nächsten Wochen das Landesamt für Denkmalpflege nach einer Ortsbesichtigung entscheiden, ob noch archäologische Untersuchungen im Kellerbereich durchzuführen sind. (Abb. 6)
